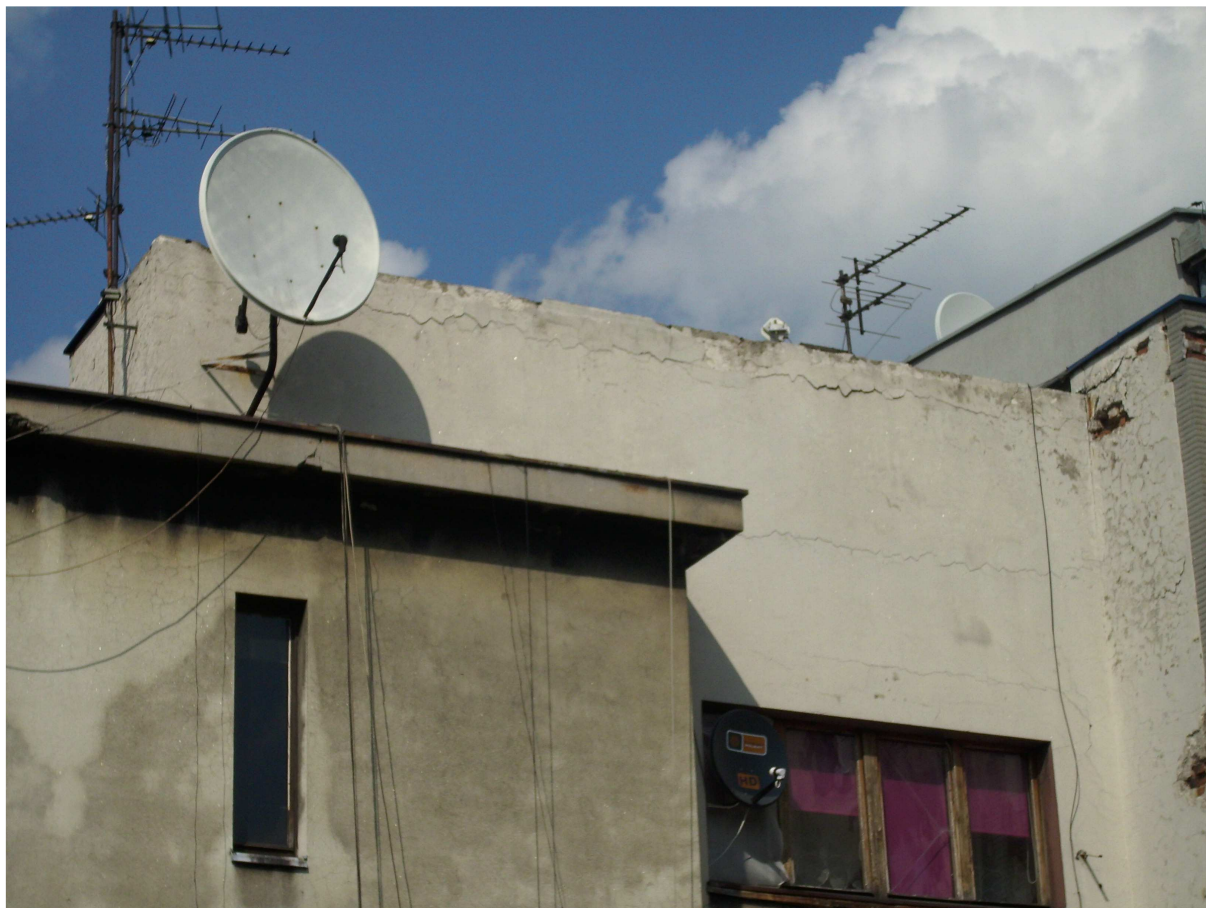
Zdjęcie nr 1 – Uszkodzenia muru wschodniego attyki – widok elewacji frontowej

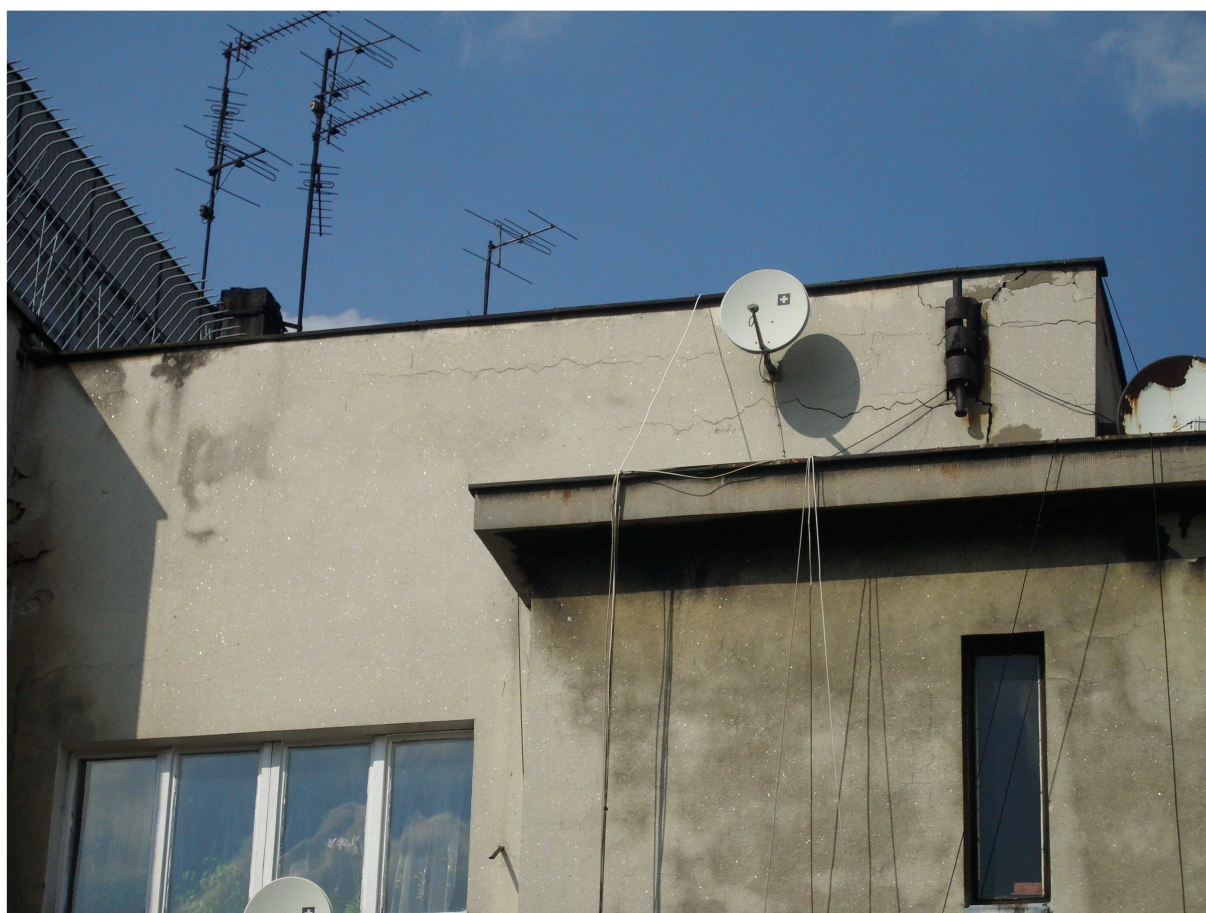
Zdjęcie nr 2 – Uszkodzenia muru zachodniego attyki – widok elewacji frontowej

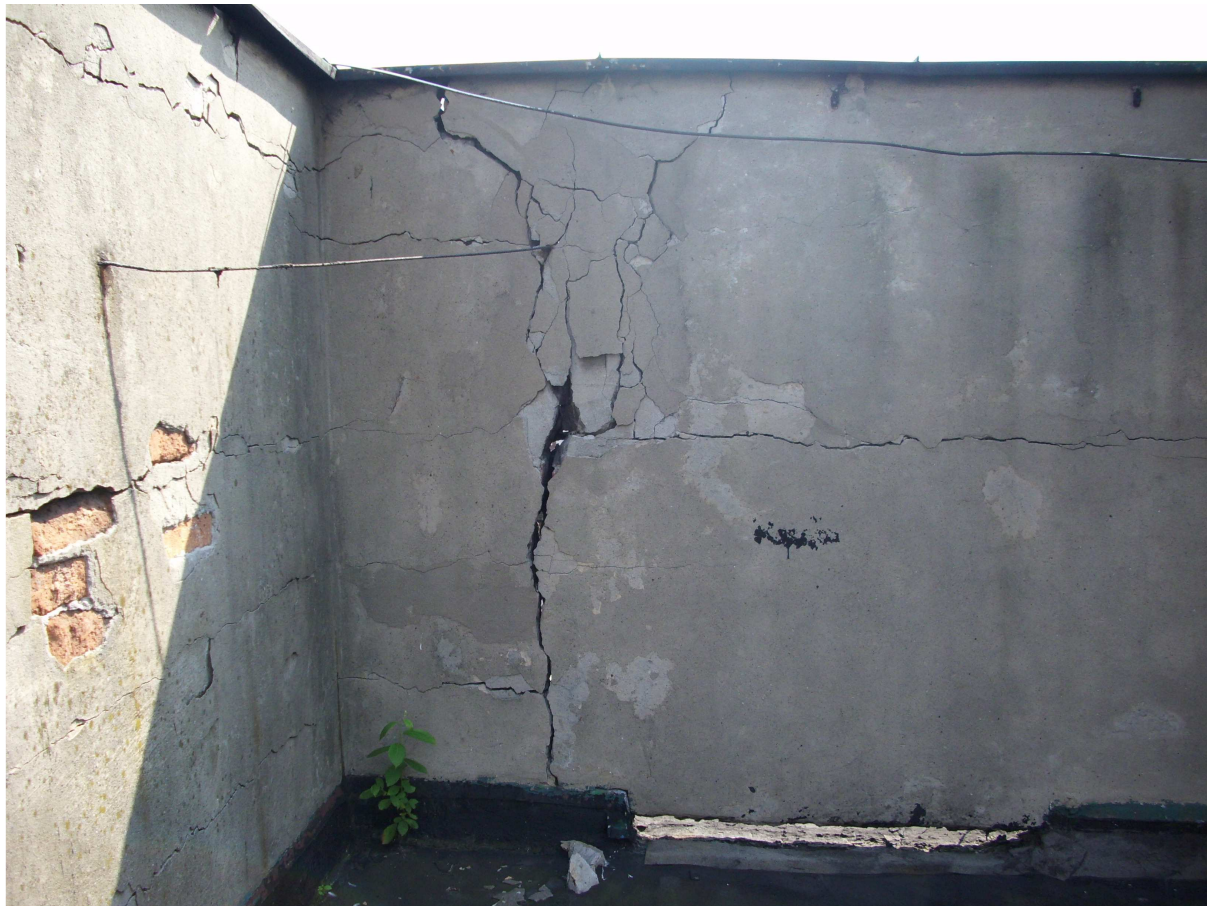
Zdjęcie nr 3 – Uszkodzenia muru zachodniego attyki – widok od strony dachu

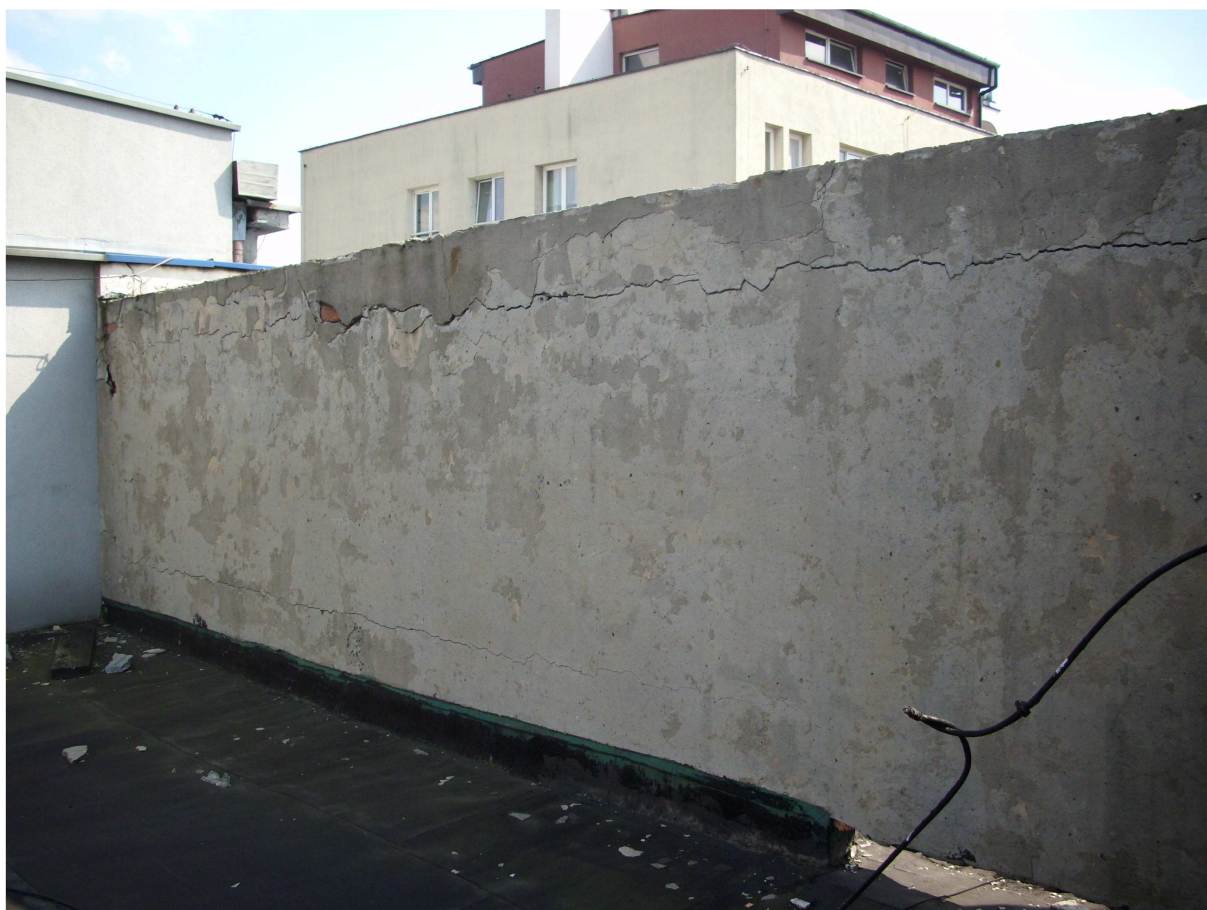
Zdjęcie nr 4 – Uszkodzenia muru wschodniego attyki – widok od strony dachu

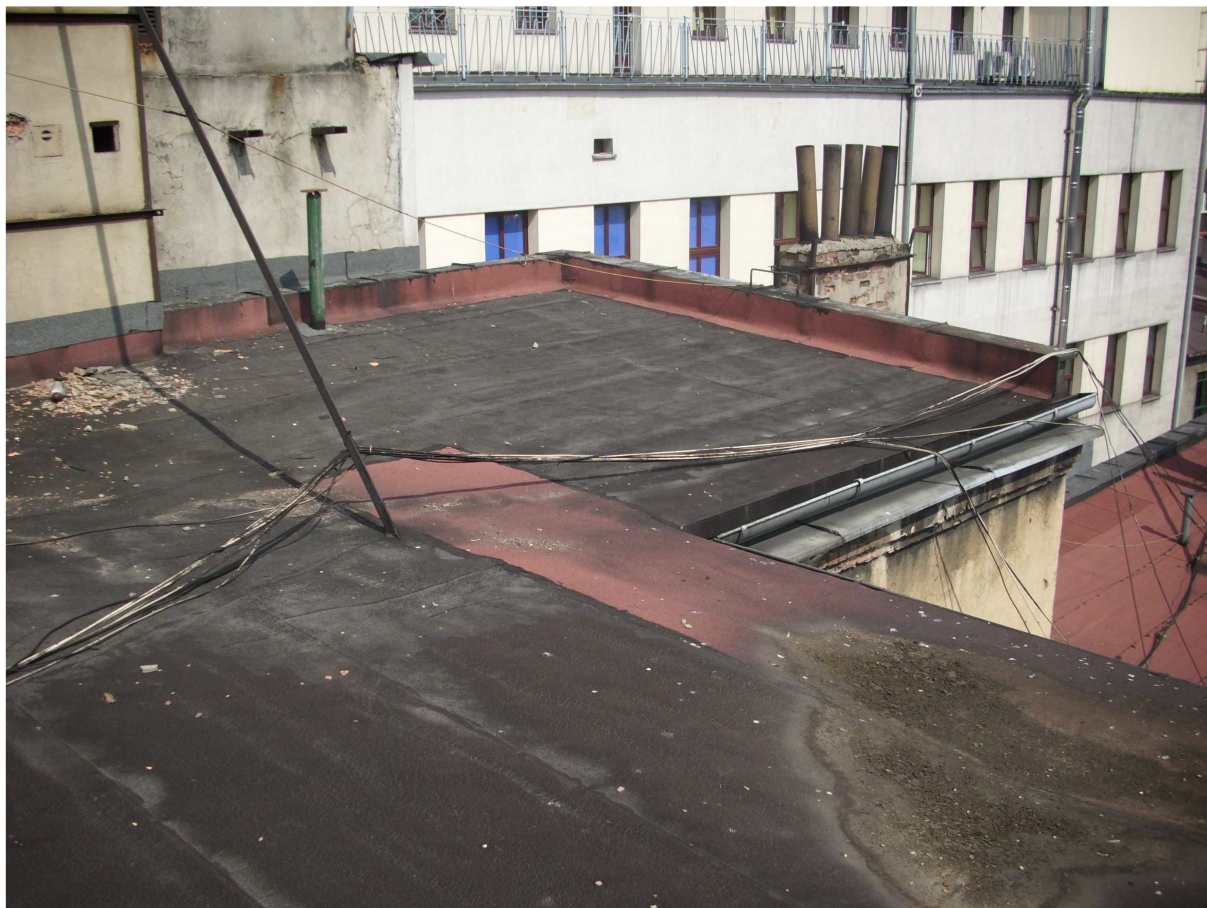
Zdjęcie nr 5 – Zapadlisko dachu na budynku frontowym

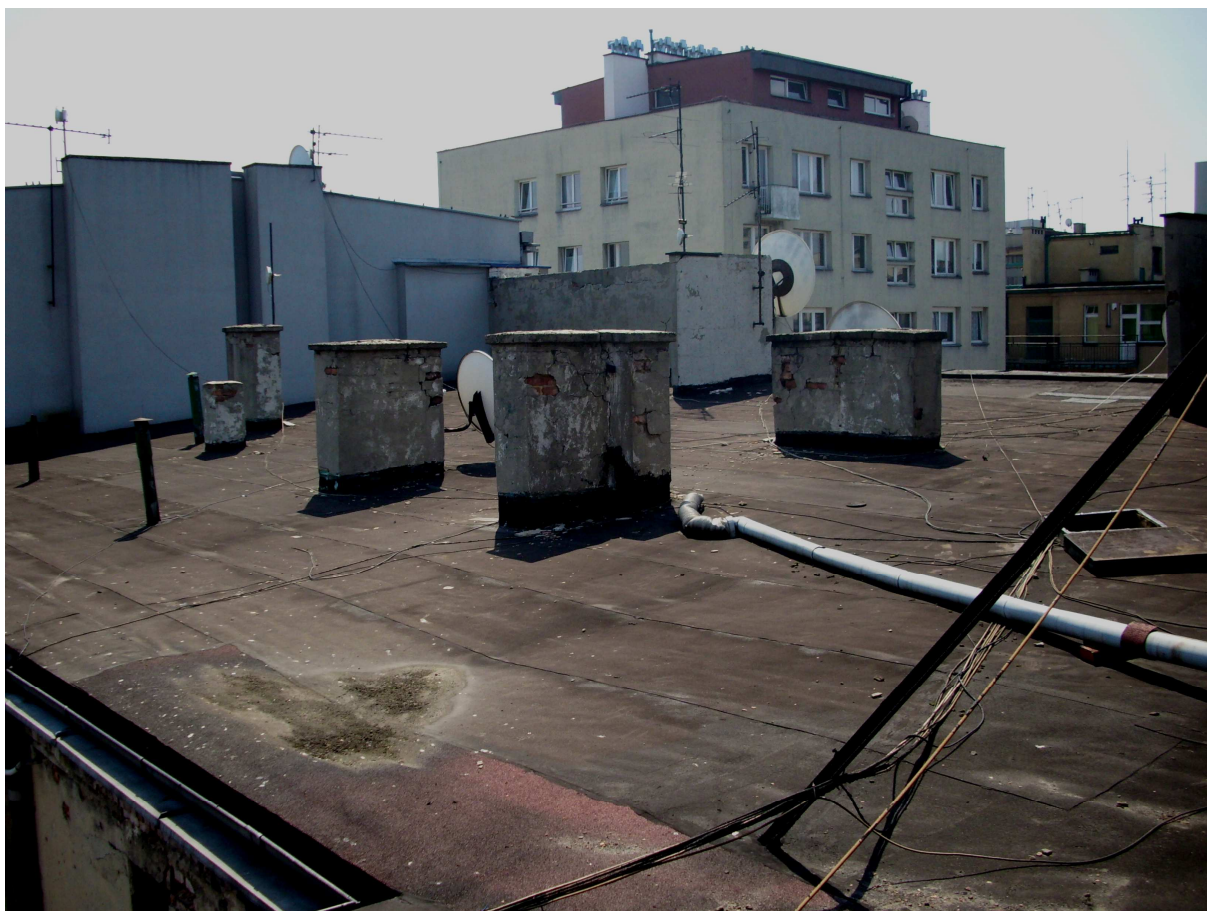
Zdjęcie nr 6 – Widok kominów niskich na dachu budynku frontowego

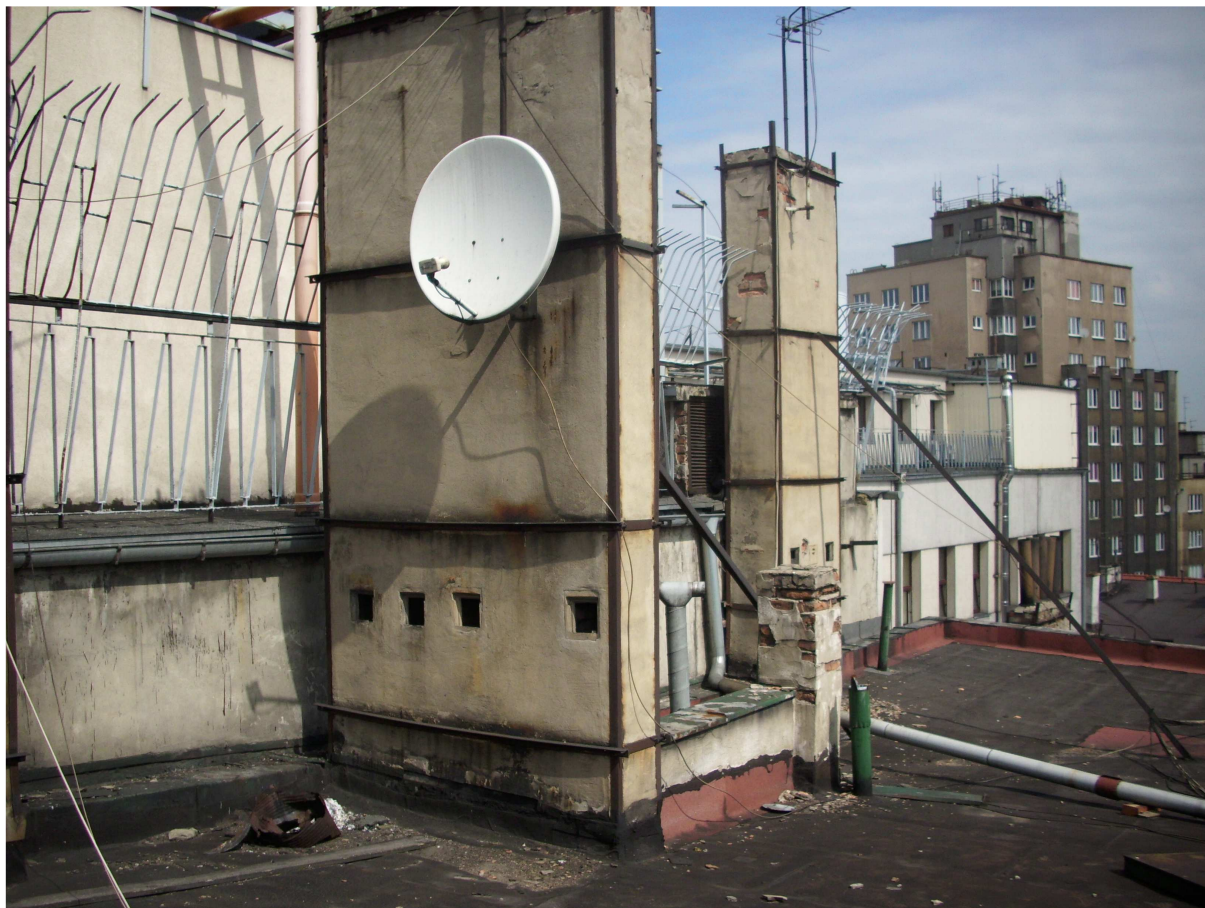
Zdjęcie nr 7 – Kominy wysokie na dachu budynku frontowego

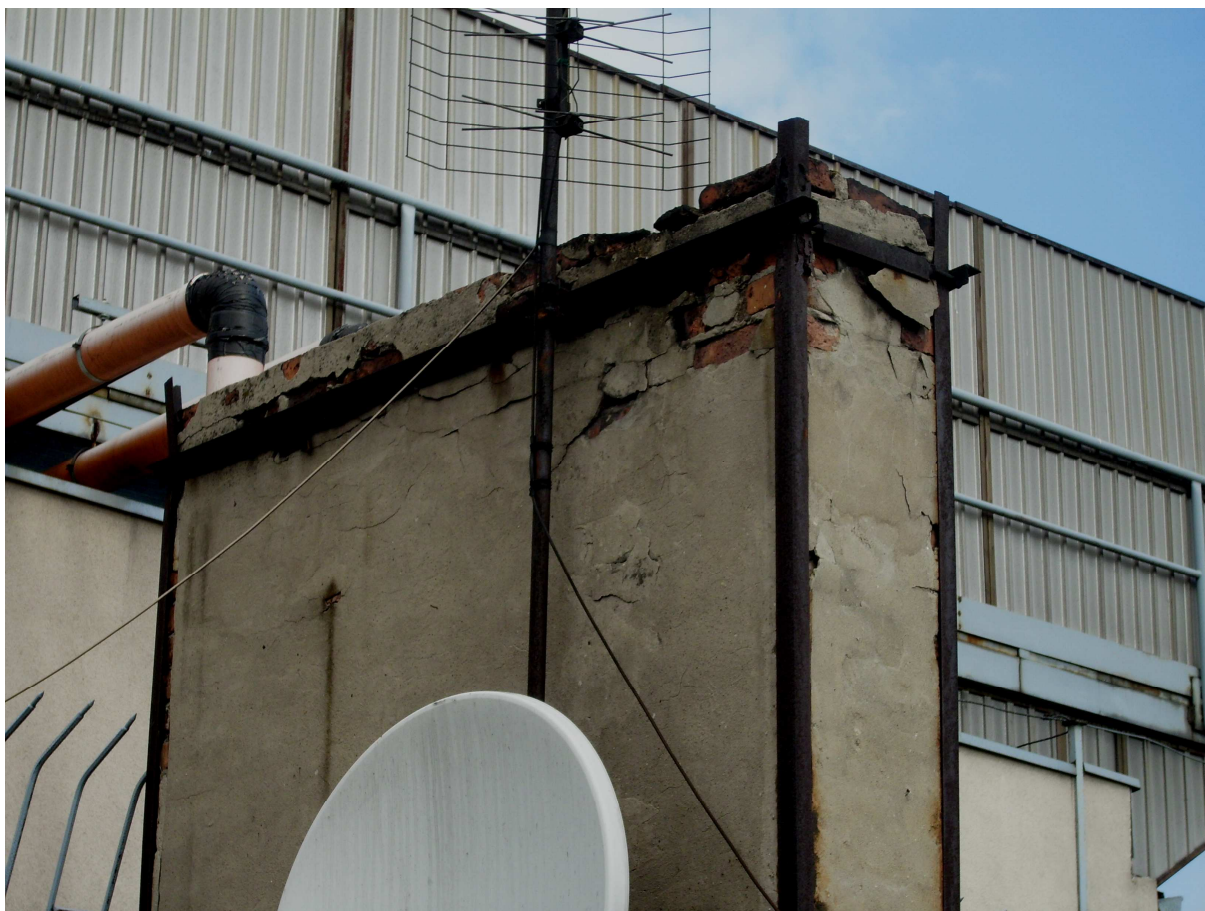
Zdjęcie nr 8 – Szczyt komina wysokiego na dachu budynku frontowego

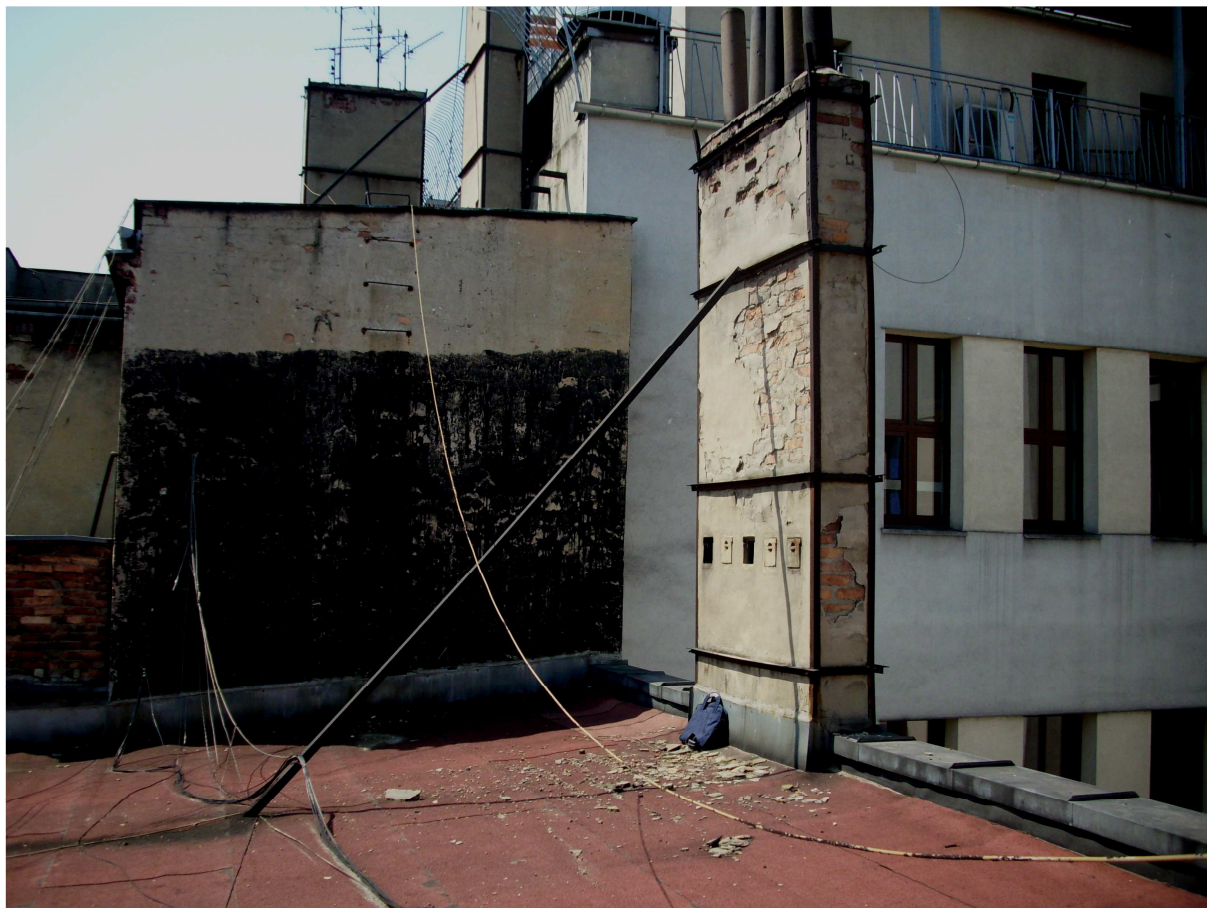
Zdjęcie nr 9 – Kominy wysokie na dachu budynku tylnego

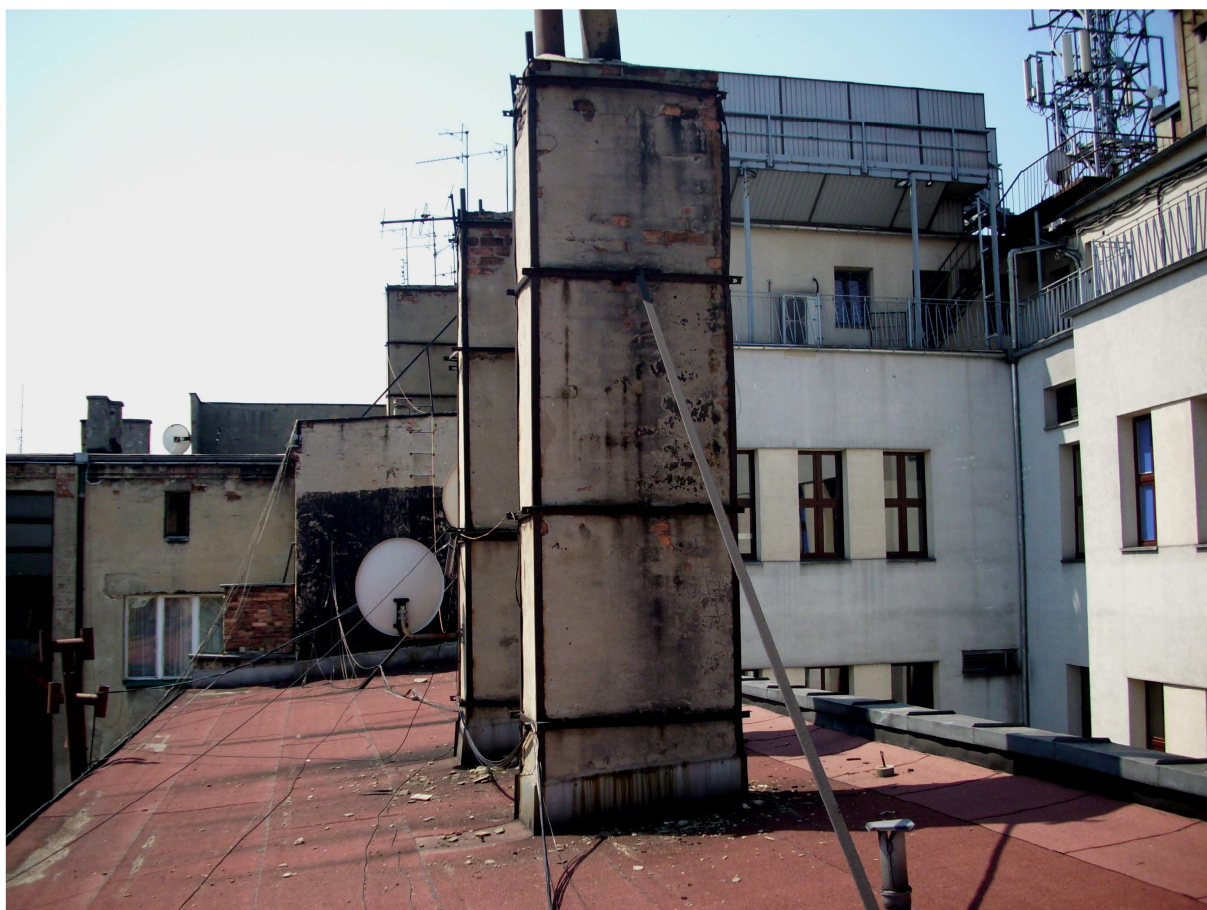
Zdjęcie nr 10 – Kominy wysokie na dachu budynku tylnego, zapadliska dachu

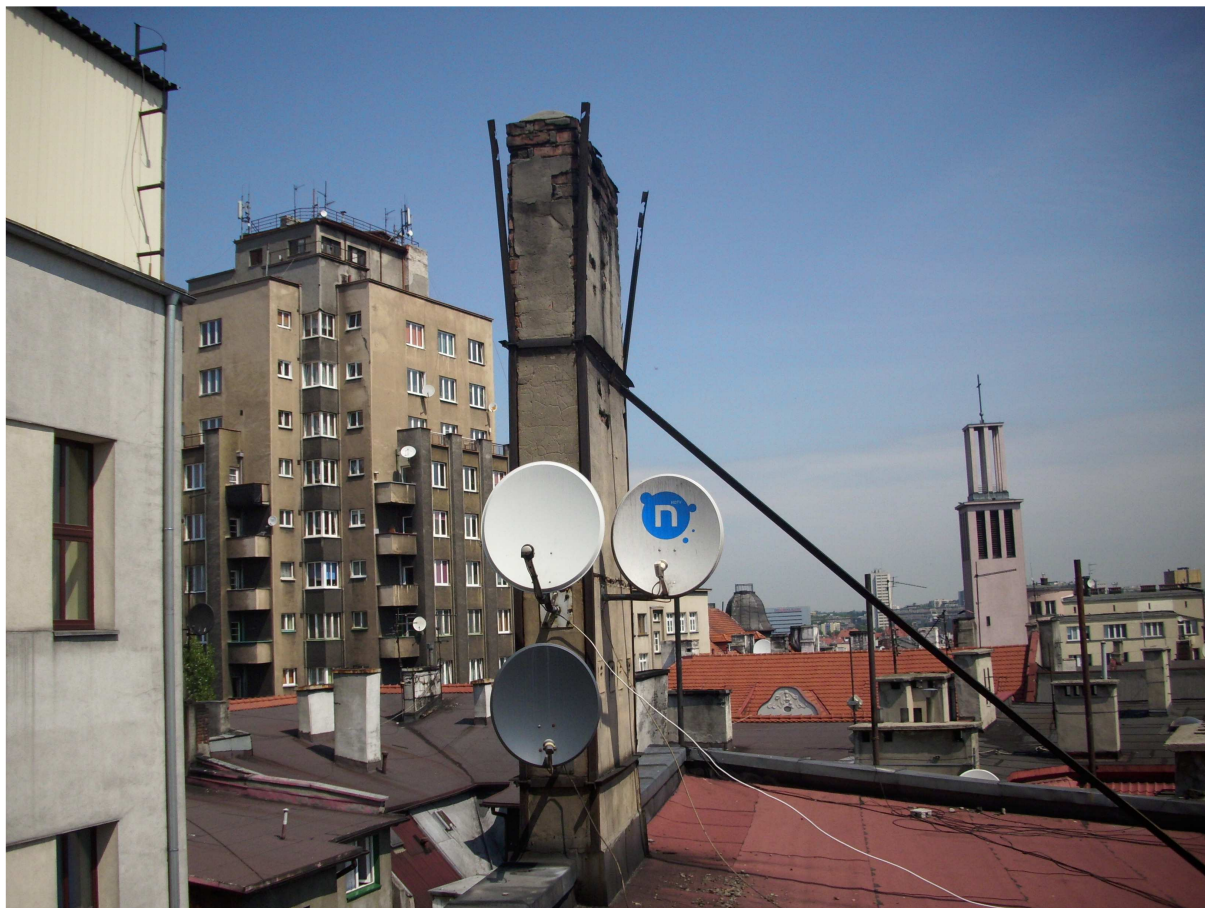
Zdjęcie nr 11 – Kominy wysokie na dachu budynku tylnego

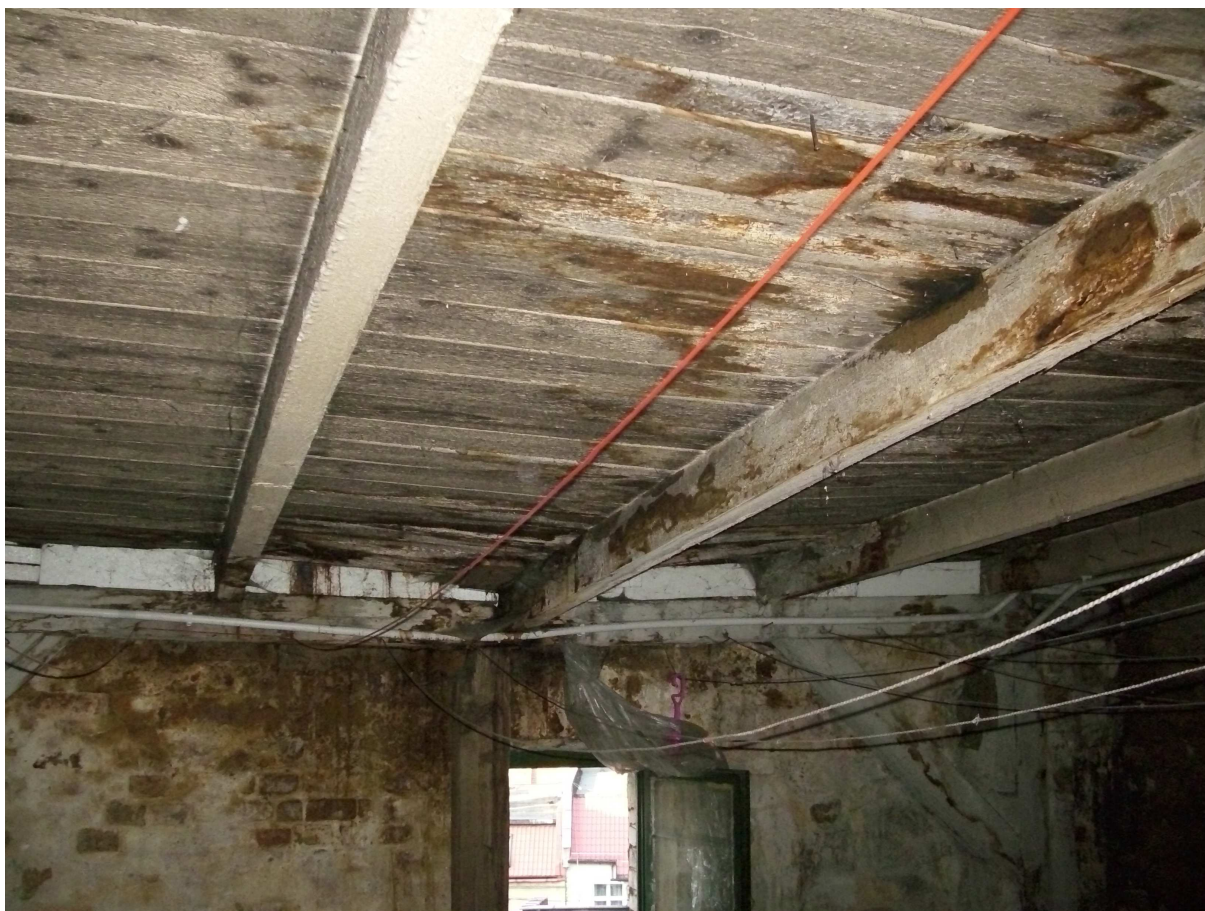
Zdjęcie nr 12 – Zapadlisko dachu, złamana płatew, przegnite krokwie na budynku frontowym

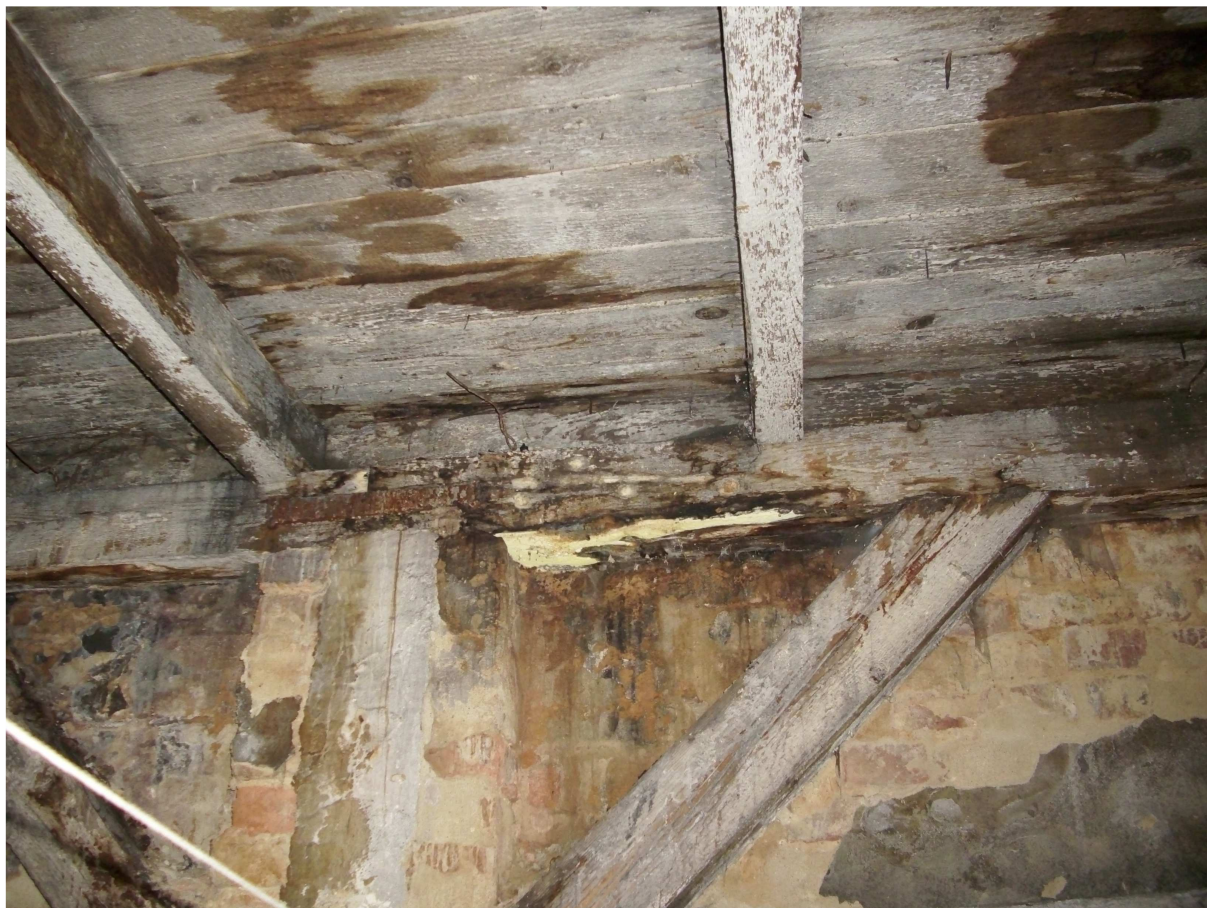
Zdjęcie nr 13 – Przekrój płatew przy ścianie frontowej budynku frontowego

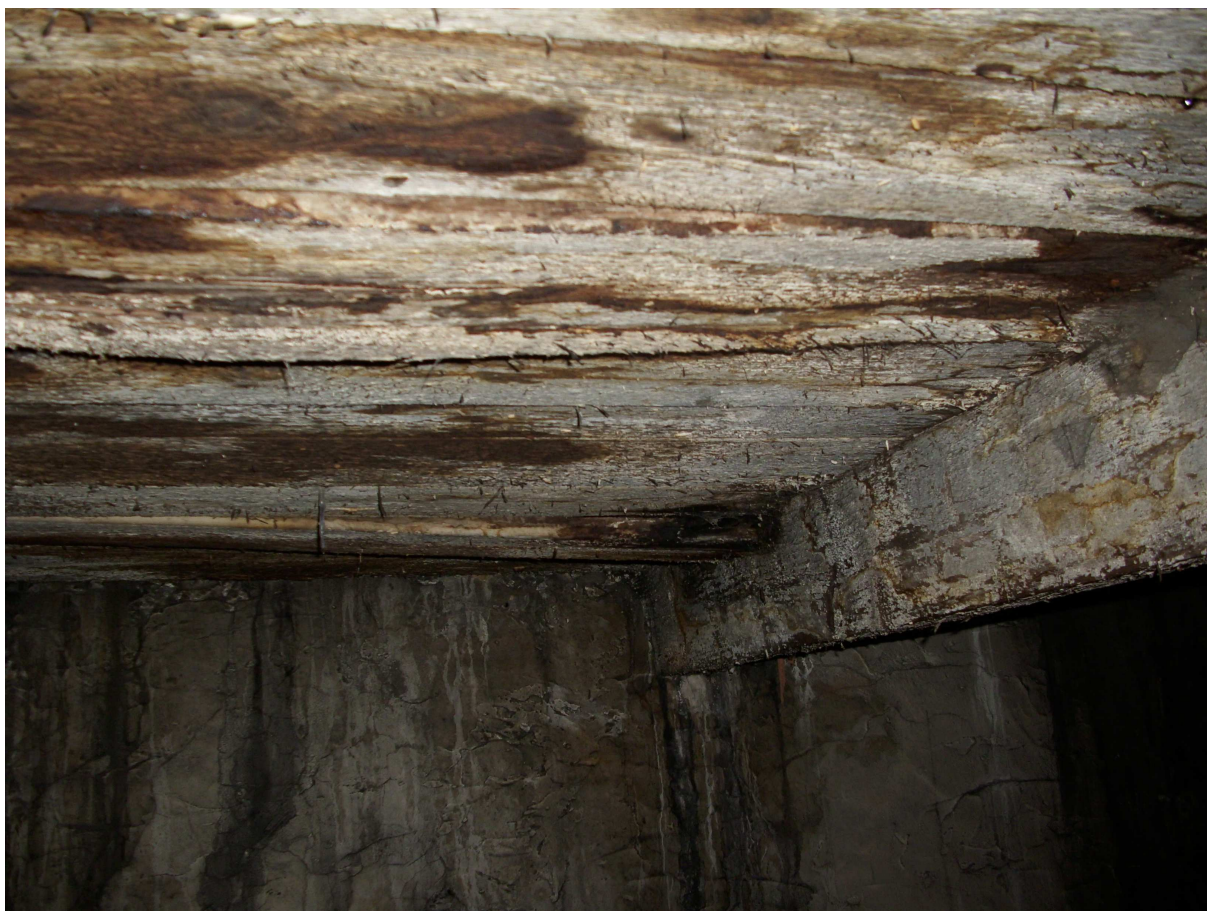
Zdjęcie nr 14 – Przekrój deskowanie w okolicy muru attyki na budynku frontowym
